PLAN DE CONTROL DE AVENIDAS DEL DISTRITO DE JOSE LUIS BUSTAMANTE Y RIVERO - 2022-2023

MUNICIPALIDAD DISTRITAL DE JOSE LUIS BUSTAMANTE
Y RIVERO

SUBGERENCIA DE GESTIÓN DEL RIESGO
DE DESASTRES

FICHAS TECNICAS DE LA SEGUNDA TORRENTERA

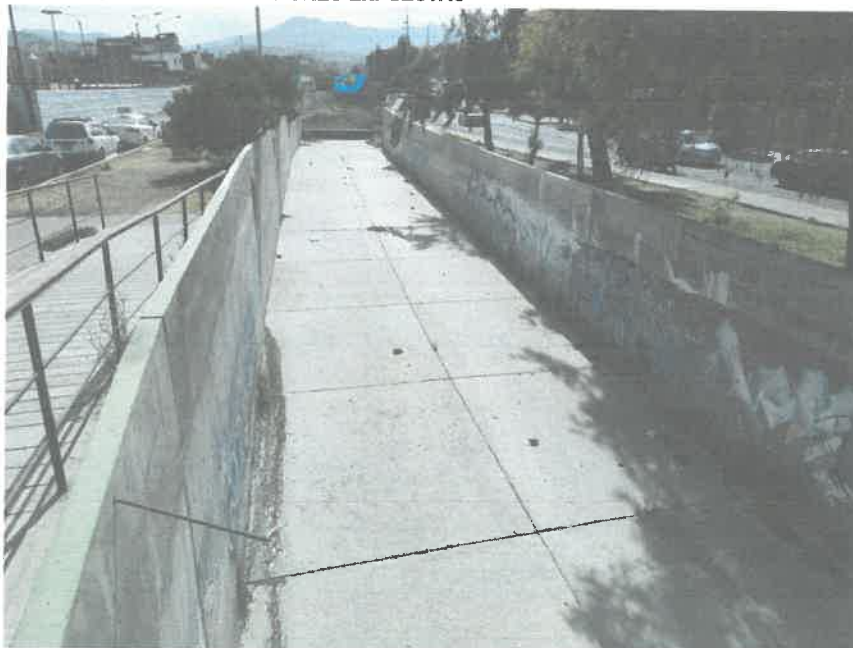
IV. FOTOS QUE MUESTREN EL PELIGRO E INSTALACIONES EXPUESTAS

El puente vehicular denominado **La Isla**, une el distrito de José Luis Bustamante y el Cercado. Puente vehicular de concreto armado, tiene un ancho de 15.51 metros aprox. y una luz libre reducida. Actualmente el puente está en proceso de construcción (INTERCAMBIO VIAL), infraestructura con la que estaría eliminando el riesgo que existía.

| TIPO | N° | PROBABLES DAÑOS |
|---|---|---|
| PUENTE BADEN LA ISLA | 1 | Con la obra que se viene ejecutando, estarían desapareciendo los desborde de los aguas y flujos de lodos en las urbanizaciones cercanas, así como daños al puente, en sus cimientos y estructura superior del puente. |

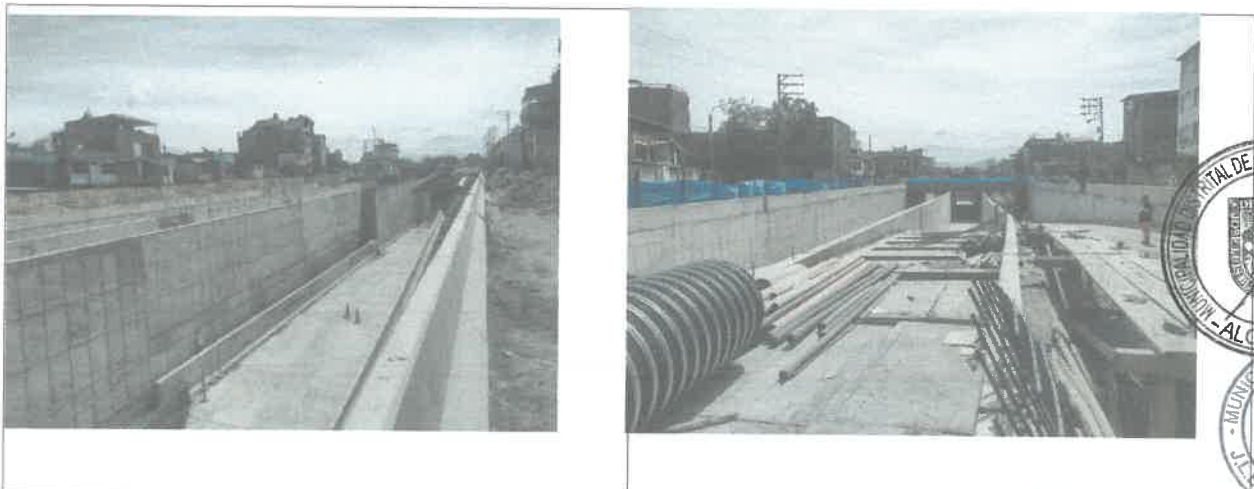
IV. FOTOS QUE MUESTRAN EL TRABAJO DE MUROS DE CONTENCIÓN

Urbanización Malecón Paucarpata, colindante a la segunda torrentera, y en esta zona el ancho de la torrentera ha sido reducido en su ancho de 15.00 a 11.60 m aprox., en la actualidad se viene trabajando con los muros de contención (intercambio Vial), con esta obra el riesgo por inundaciones estaría controlado.

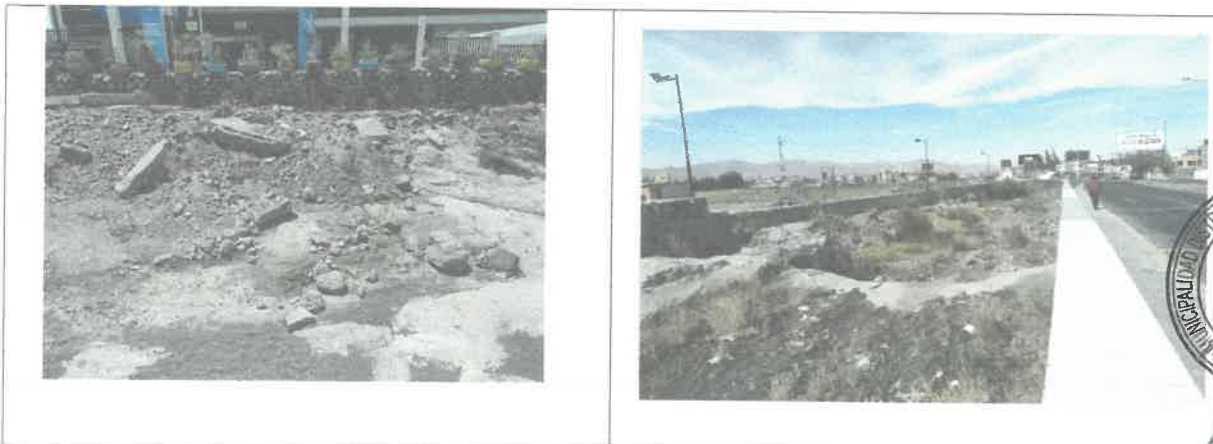
IV. FOTOS QUE MUESTRA EL PELIGRO E INFRAESTRUCTURA

La infraestructura identificada como vulnerable frente a un ingreso de la segunda torrentera -Los Incas, es la UNIVERSIDAD CONTINENTAL, es una institución educativa superior de 6 niveles, que alberga más 1,000 estudiantes. Esta infraestructura se encuentra ubicada cerca al intercambio vial lambramani y aledaño a la torrentera existe una vía carrozable, el muro de protección existente es precario y de baja altura y ante el ultimo ingreso de la torrentera estos han sufrido un socavamiento en sus bases, por lo que representa un riesgo para la infraestructura de la Universidad, en un próximo evento de lluvias intensas.

| TIPO | N° | PROBABLES DAÑOS |
|---|---|--|
| INFRAESTRUCTURA EDUCATIVA PRIVADA DE NIVEL SUPERIOR:UNIVERSIDAD | 1 | INUNDACION DE LA UNIVERDIDAD Y DAÑO A LA INFAESTRUCTURA POR SOCAVACION DE CIMIENTOS HASTA EL POSIBLE COLAPSO |

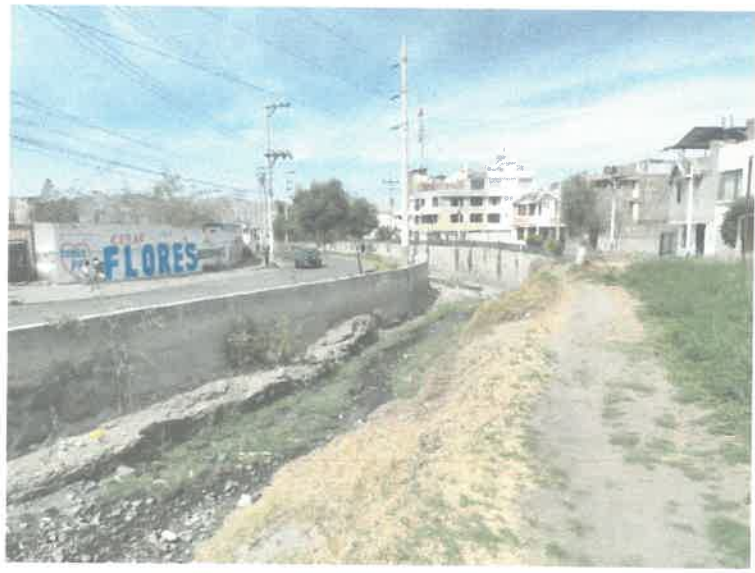
IV. FOTOS QUE MUESTREN EL PELIGRO

En este sector las áreas agrícolas existentes son de cultivos de consumo diario y alfalfa, al estar colindantes con la segunda torrentera a la altura de intercambio vial Dolores, estas chacras se protegen por muros precarios y bajos. Con las ultimas avenidas o ingreso de la torrentera, estos han sido socavados y se han caído en algunos tramos, presentando un gran riesgo de colapso para este sector.

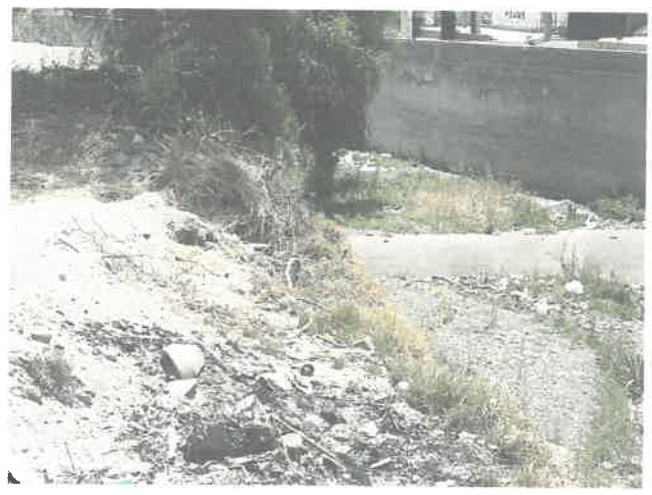
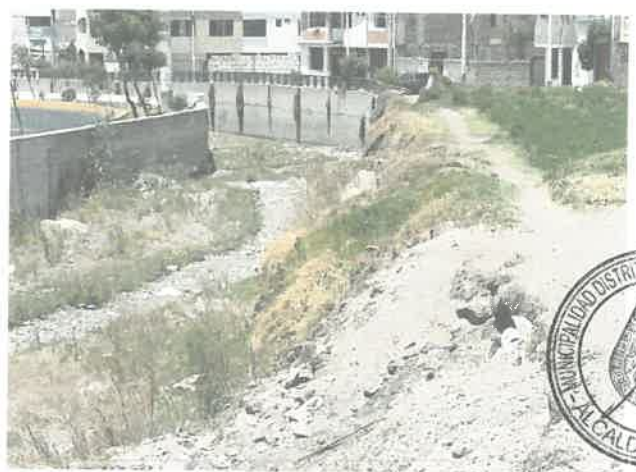
IV. FOTOS QUE MUESTREN EL PELIGRO

En esta zona agrícola, su uso actualmente es variado, ya que parte colindante a la torrentera tiene un sector pequeño usado como cancha deportiva y los demás son áreas agrícolas que se cultiva productos de pan llevar; así mismo la Municipalidad ha ejecutado la construcción de muros de protección de concreto armado en toda esta zona colindante a torrentera, (MIRAR MURO) FOTOS, faltando completar un tramo de 50 metros para lograr un encauzamiento total.

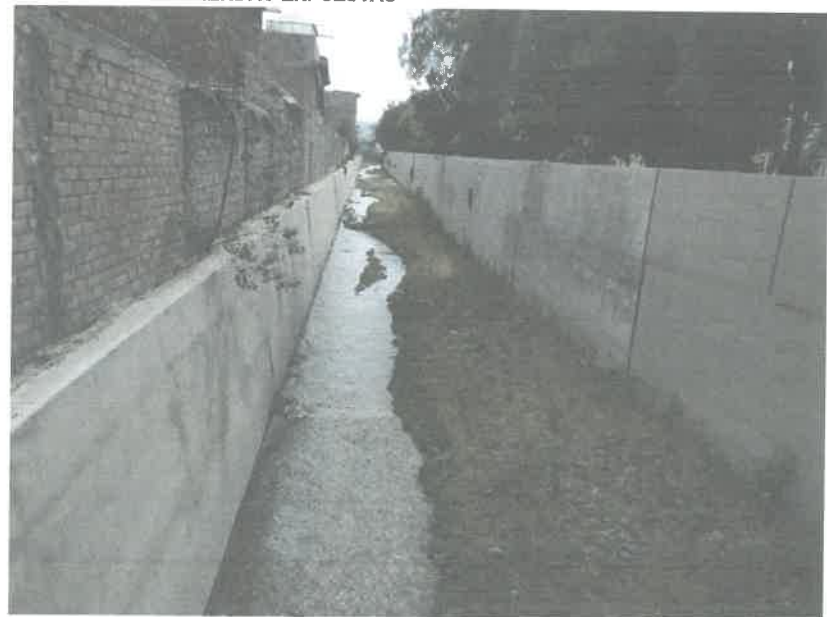
IV. FOTOS QUE MUESTREN EL PELIGRO Y VIVIENDAS EXPUESTAS

En esta zona el cauce de la torrentera es reducida por la acumulación de material de desmonte, relleno y basura. Los muros de algunos sectores han sido construidos por los mismos comerciantes y en algunos casos estos muros presentan exposición de los cimientos, estos por el socavamiento ante los ingresos de las torrenteras.

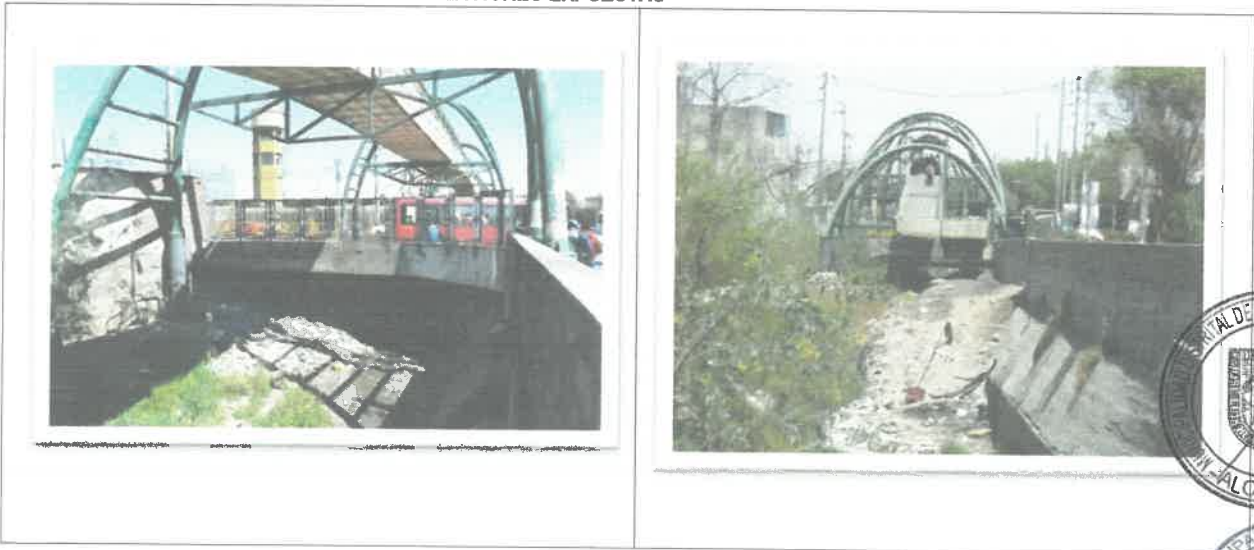
V. FOTOS QUE MUESTREN EL PELIGRO E INSTALACIONES EXPUESTAS

El puente vehicular del terminal terrestre, tiene un ancho reducido de 10.90 mts aproximadamente, así como altura es muy baja, lo que causa la colmatación de material sedimentado dejado por los ingresos de la torrentera, así como la acumulación de basura que tiran las comerciantes de la zona y generan desbordes, cuando se producen los ingresos en temporada de lluvias.

| TIPO | N° | PROBABLES DAÑOS |
|---|---|---|
| Puente Peatonal | 1 | Deterioro en el puente en su estructura superior e inferior |

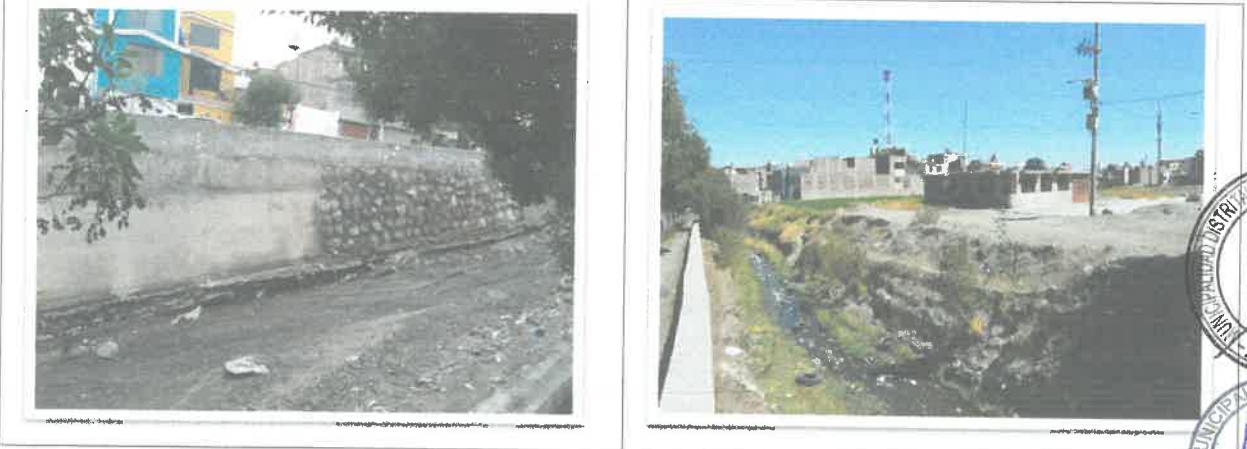
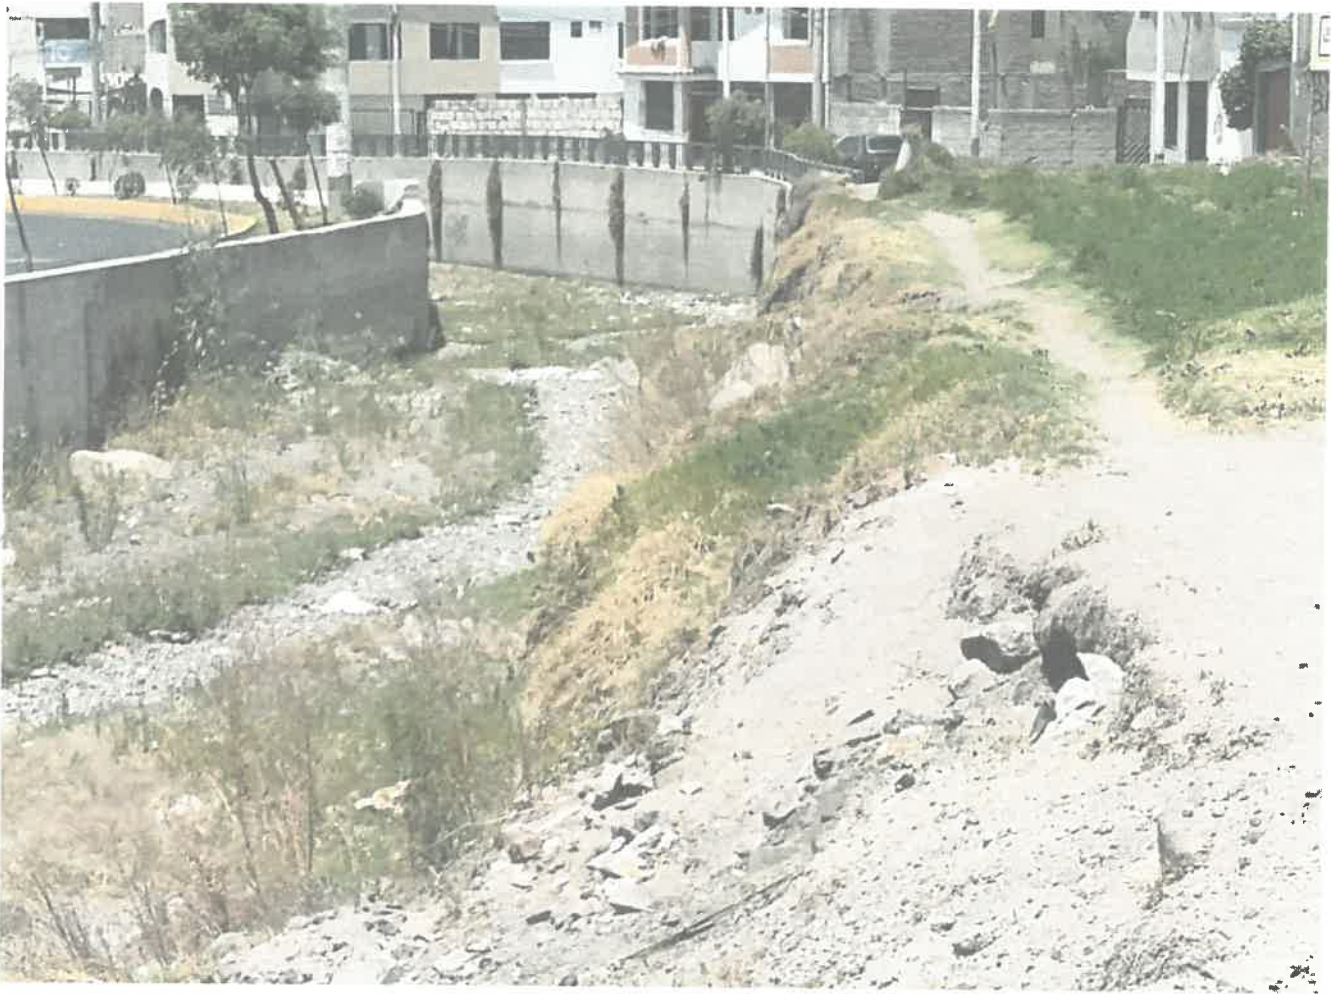
IV. FOTOS QUE MUESTREN EL PELIGRO Y VIVIENDAS EXPUESTAS

Otro sector vulnerable es la urbanización Ovalle, la que no cuentan con muros de protección y de darse un ingreso de avenidas de altos flujos, inundarían esta zona y sectores aledaños como la urb. Santa Luisa y otros.

Así mismo, la torrentera se encuentra con sedimentos y basura.

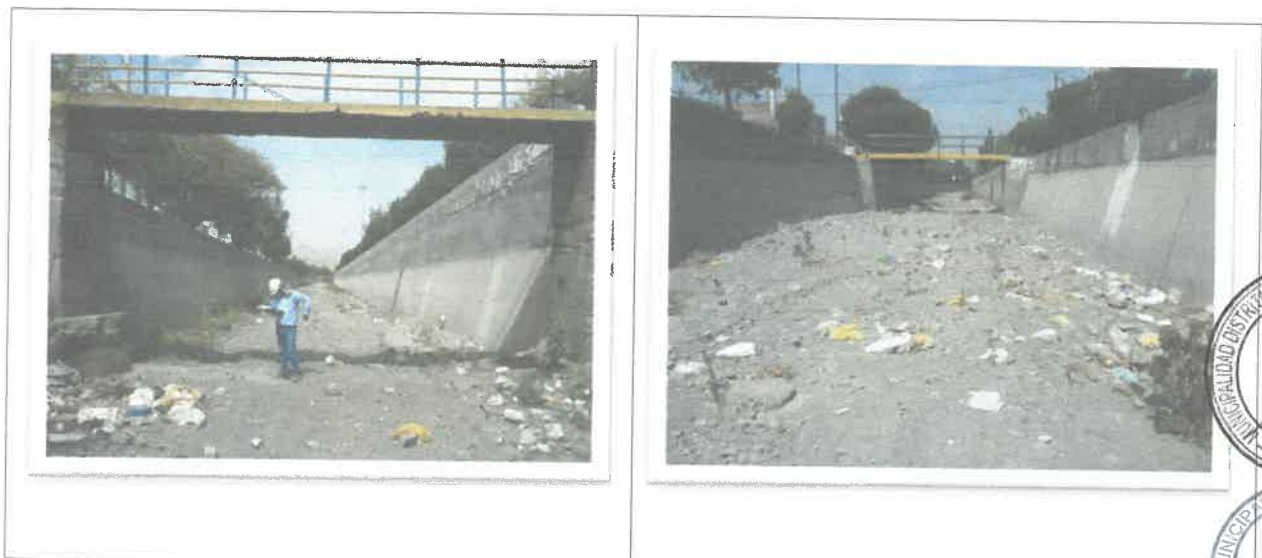
V. FOTOS QUE MUESTREN EL PELIGRO E INSTALACIONES EXPUESTAS

Este tramo del Puente Colon hasta Puente Dolores existe varios puentes peatonales y vehiculares que están en estado de deterioro por la falta de adecuados mantenimientos.

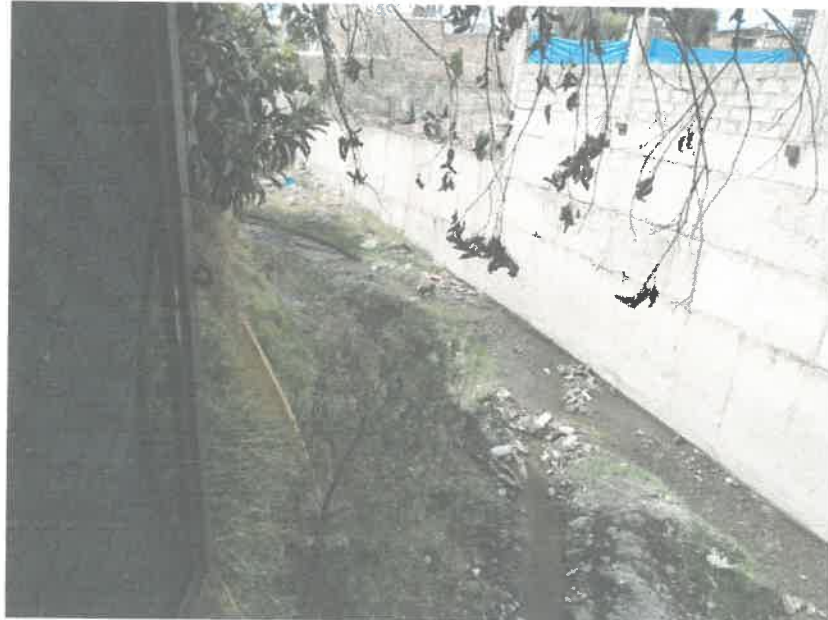
IV. FOTOS QUE MUESTREN EL PELIGRO Y VIVIENDAS EXPUESTAS

Las Urbanizaciones aledañas al puente son las urbanizaciones Santa Clara y Dolores, que frente a un ingreso muy alto de de la torrentera puede causar desbordes ya que el puente Dolores tiene una insuficiente sección de paso, actualmente está llena de sedimento y basura.

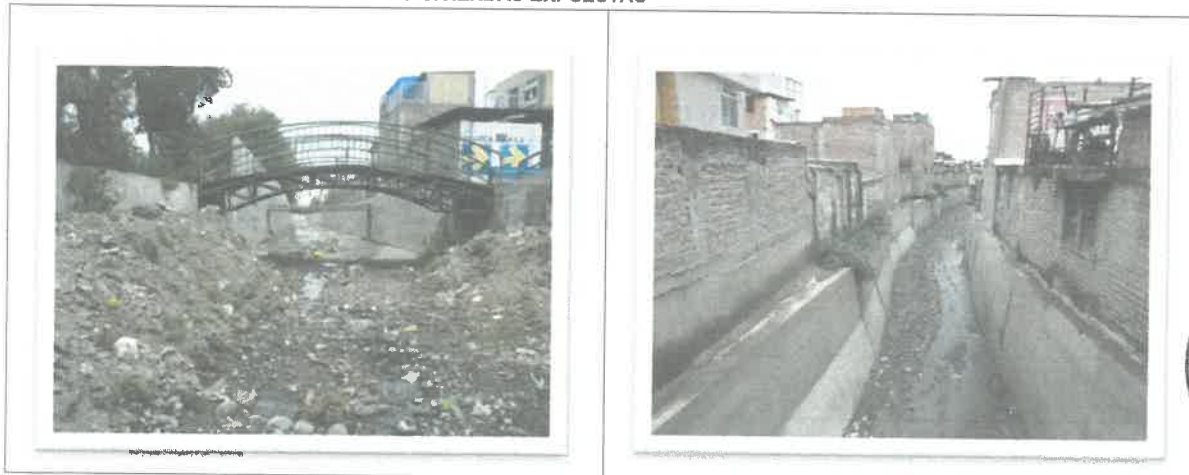
IV. FOTOS QUE MUESTREN EL PELIGRO Y VIVIENDAS EXPUESTAS

Las urbanizaciones aledañas a la torrentera en este sector son la Urb. Santa Clara, Urb. Dolores, Urb. Los olivos, Urb. Rodantes del Sur, Urb. Villa del Mar, entre otras, que, por estar colindantes y cercanas a la torrentera, se presentan como vulnerables ante ingreso de altos volúmenes de agua y lodos de la torrentera. Actualmente el cauce de la torrentera se encuentra totalmente encauzado con muros de protección, pero al tener una sección hidráulica reducida se presenta el riesgo de desbordes, en caso de no realizarse la limpieza de la misma.

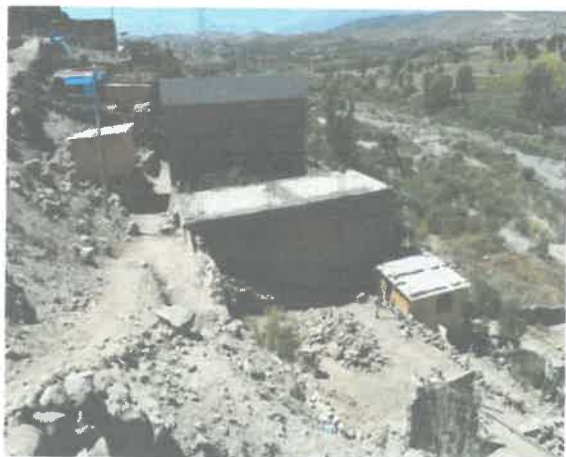
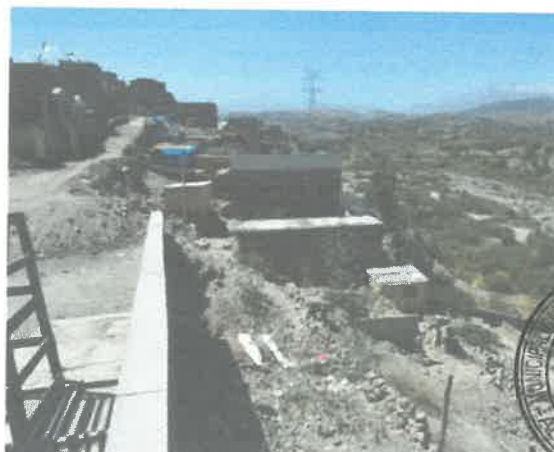
IV. FOTOS QUE MUESTREN EL PELIGRO Y VIVIENDAS EXPUESTAS

Las urbanizaciones asentadas en esta zona son vulnerables por estas ubicada en el talud de terreno aledaño al Rio Sabandia las viviendas se encuentran en las pendientes y en los terrenos de material de escombros que generan una vulnerabilidad por sismos y erosiones en los taludes del rio.

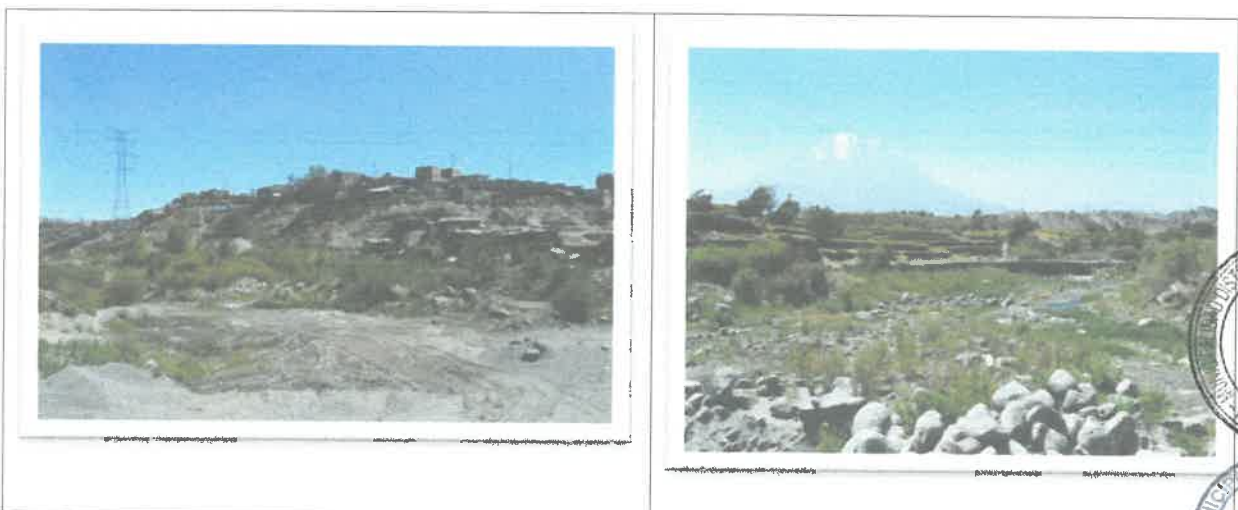
IV. FOTOS QUE MUESTREN EL PELIGRO

Las áreas agrícolas son de productos de pan llevar, así como la alfalfa, y por estar colindantes al río, se encuentran vulnerables ante ingresos de Río en condiciones extremas.

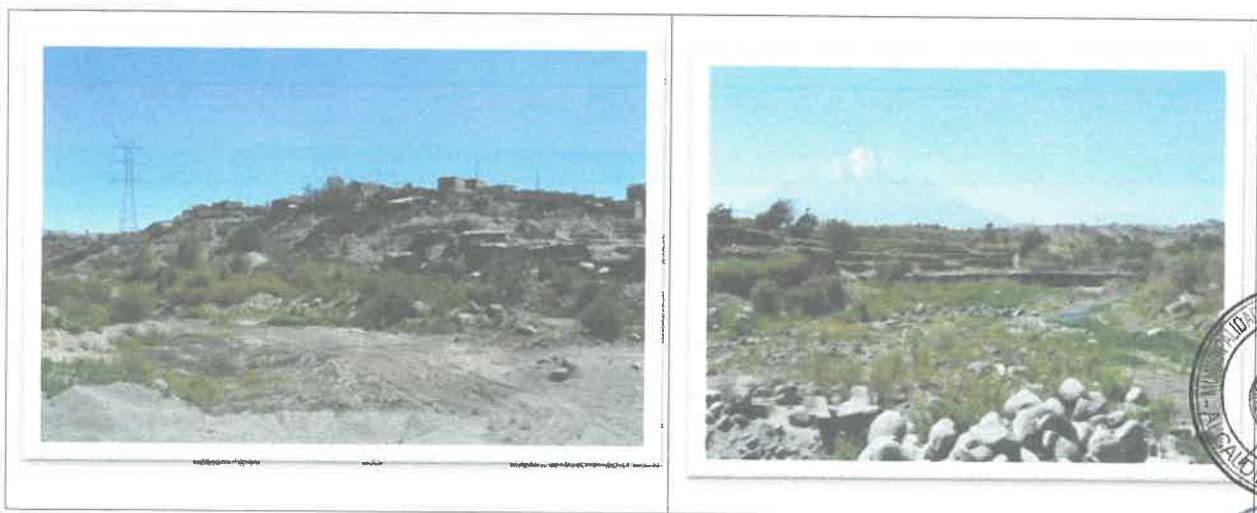
IV. FOTOS QUE MUESTREN EL PELIGRO E INSTALACIONES EXPUESTAS.

Por el Rio Sabandia, cruza la infraestructura pública de servicio de gas, está la red de gas que abastece a la ciudad de Arequipa, y se encuentra soterrada esta debajo del cauce a unos 2 metros de profundidad, y en caso de una avenida importante esta podría colapsar al no estar adecuadamente protegida.
