PLAN DE CONTROL DE AVENIDAS DEL DISTRITO DE JOSE LUIS BUSTAMANTE Y RIVERO - 2022-2023

MUNICIPALIDAD DISTRITAL DE JOSE LUIS BUSTAMANTE
Y RIVERO

SUBGERENCIA DE GESTIÓN DEL RIESGO
DE DESASTRES

FICHAS TECNICAS DE LA SEGUNDA TORRENTERA

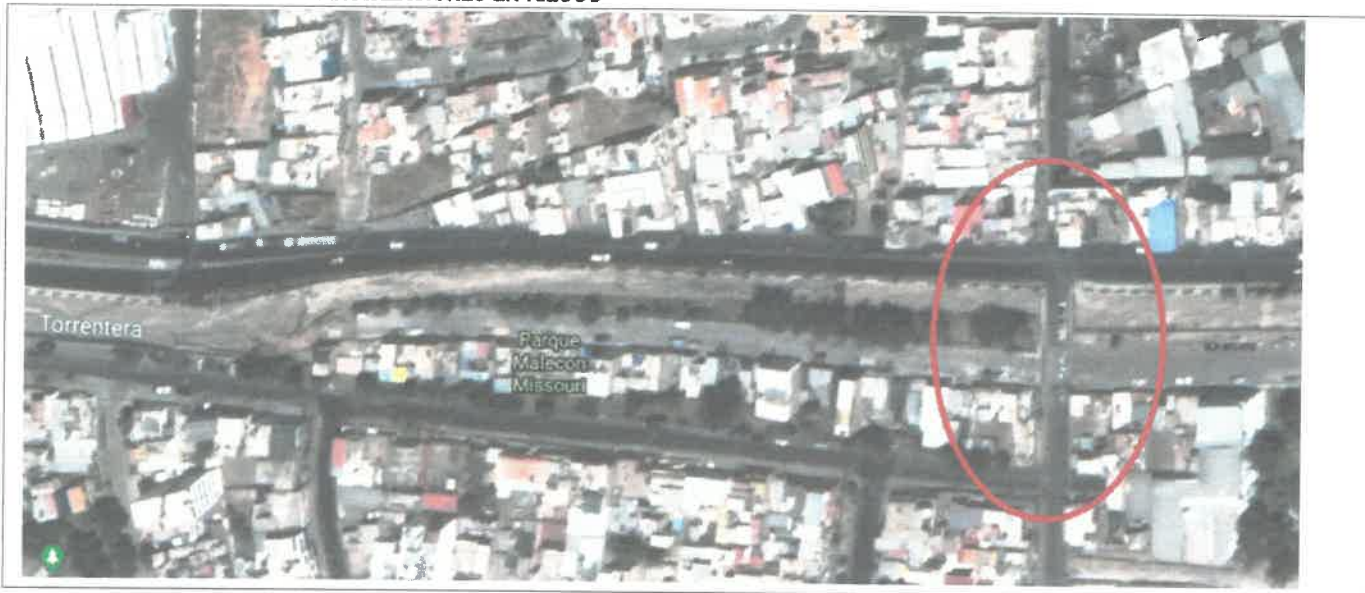
V. CROQUIS DE UBICACIÓN E INSTALACIONES EN RIESGO

| TIPO | N° | PROBABLES DAÑOS |
|---|---|---|
| PUENTE BADEN LA ISLA | 1 | Con la obra que se viene ejecutando, estarían desapareciendo los desborde de los aguas y flujos de lodos en las urbanizaciones cercanas, así como daños al puente, en sus cimientos y estructura superior del puente. |

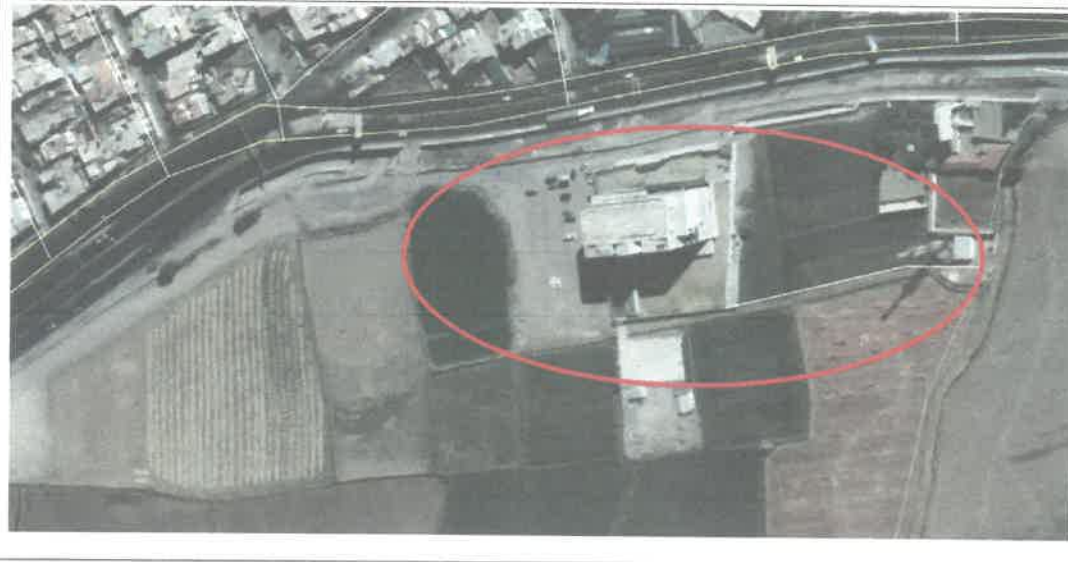
V.- CROQUIS DE LA INSTALACION E INFRAESTRUCTURA EN RIESGO

La infraestructura identificada como vulnerable frente a un ingreso de la segunda torrentera -Los Incas, es la UNIVERSIDAD CONTINENTAL, es una institución educativa superior de 6 niveles, que alberga más 1,000 estudiantes. Esta infraestructura se encuentra ubicada cerca al intercambio vial lambramani y aledaño a la torrentera existe una vía carrozable, el muro de protección existente es precario y de baja altura y ante el ultimo ingreso de la torrentera estos han sufrido un socavamiento en sus bases, por lo que representa un riesgo para la infraestructura de la Universidad, en un próximo evento de lluvias intensas.

| TIPO | N° | PROBABLES DAÑOS |
|---|---|--|
| INFRAESTRUCTURA EDUCATIVA PRIVADA DE NIVEL SUPERIOR:UNIVERSIDAD | 1 | INUNDACION DE LA UNIVERDIDAD Y DAÑO A LA INFAESTRUCTURA POR SOCAVACION DE CIMIENTOS HASTA EL POSIBLE COLAPSO |

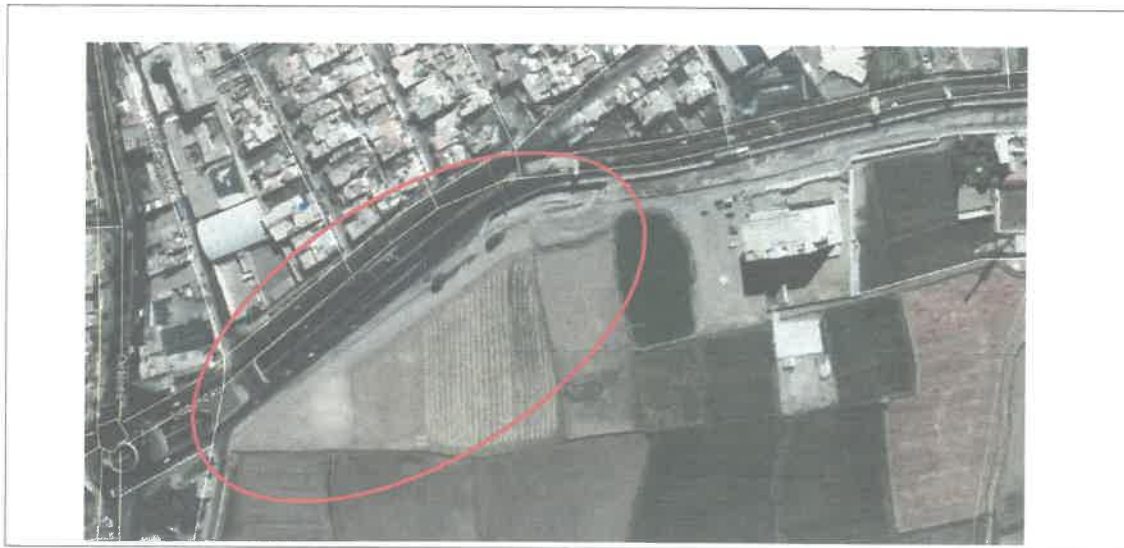
VI. CROQUIS DE UBICACIÓN Y AREA AGRICOLA EXPUESTA

En este sector las áreas agrícolas existentes son de cultivos de consumo diario y alfalfa, al estar colindantes con la segunda torrentera a la altura de intercambio vial Dolores, estas chacras se protegen por muros precarios y bajos. Con las ultimas avenidas o ingreso de la torrentera, estos han sido socavados y se han caído en algunos tramos, presentando un gran riesgo de colapso para este sector.

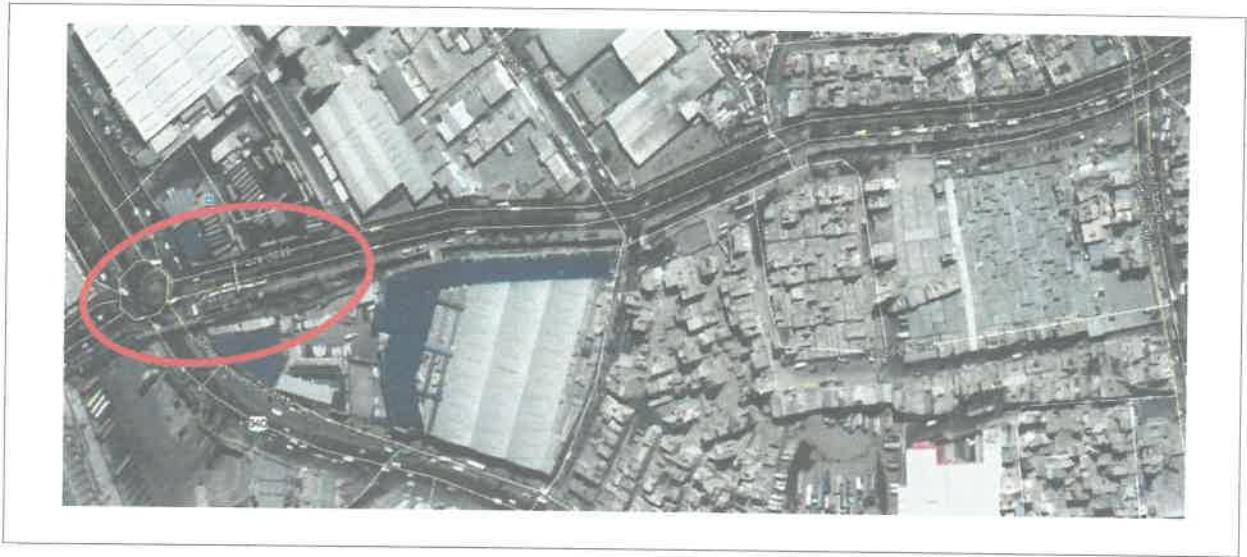
VI. CROQUIS DE UBICACIÓN E INSTACIONES EN RIESGO

| TIPO | N° | PROBABLES DAÑOS |
|---|---|---|
| Puente Peatonal | 1 | Deterioro en el puente en su estructura superior e inferior |

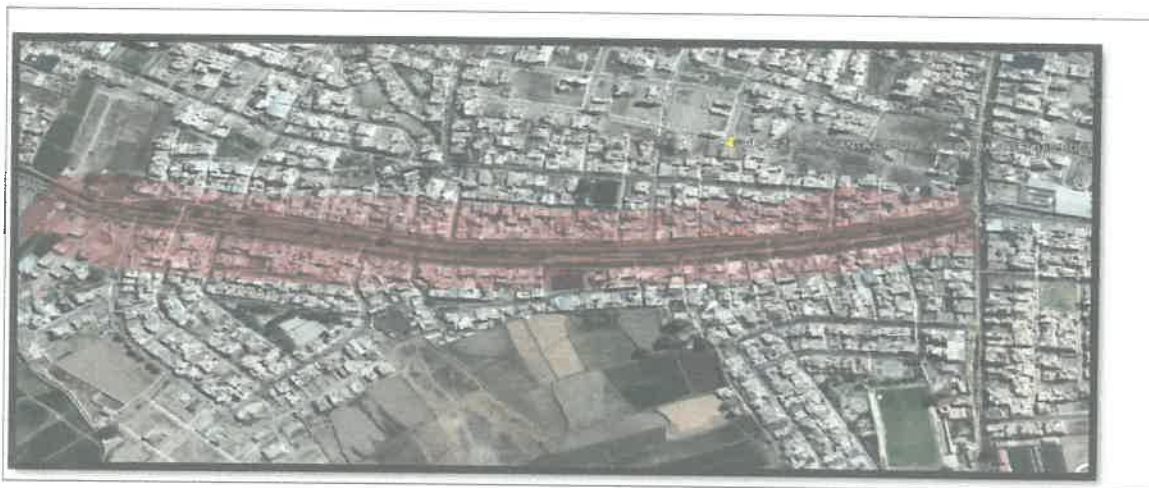
V CROQUIS DE UBICACIÓN Y AREA EN RIESGO

Otro sector vulnerable es la urbanización Ovalle, la que no cuentan con muros de protección y de darse un ingreso de avenidas de altos flujos, inundarían esta zona y sectores aledaños como la urb. Santa Luisa y otros.

Así mismo, la torrentera se encuentra con sedimentos y basura.

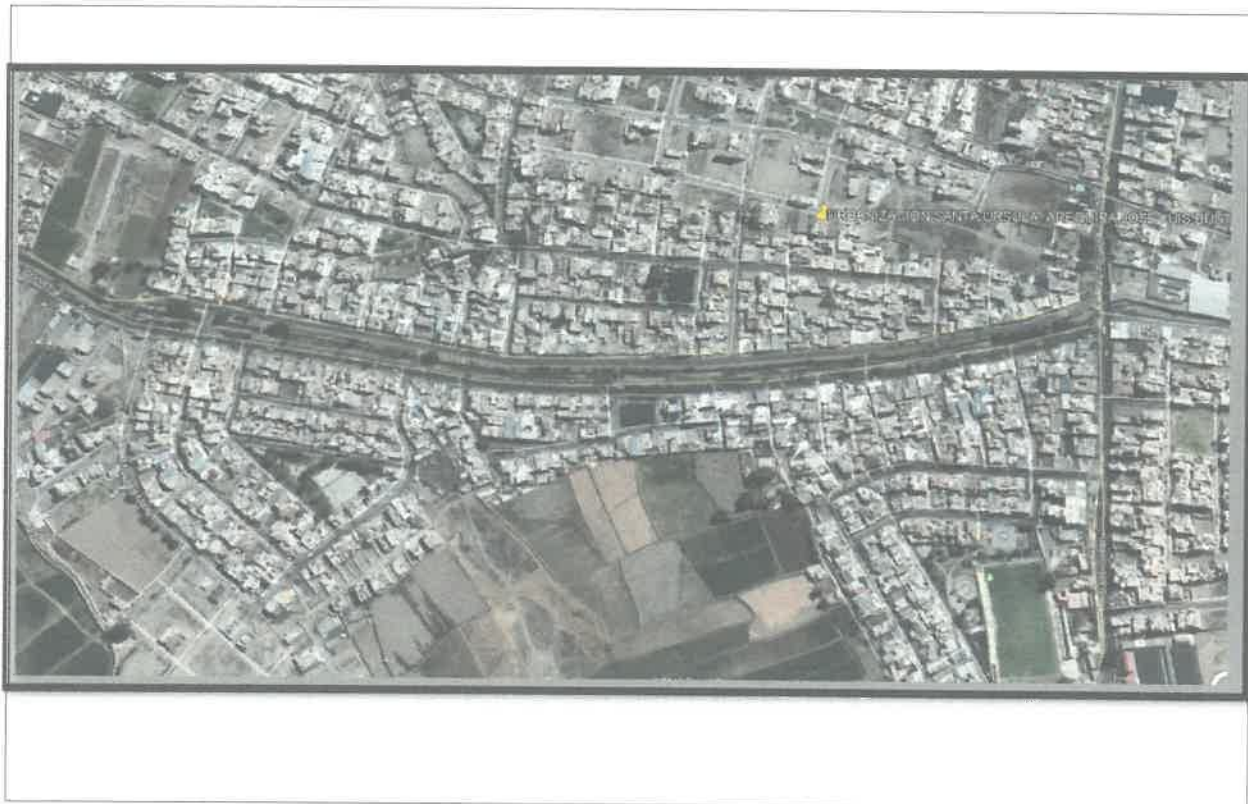
VI. CROQUIS DE UBICACIÓN E INSTACIONES EN RIESGO

Este tramo del Puente Colon hasta Puente Dolores existe varios puentes peatonales y vehiculares que están en estado de deterioro por la falta de adecuados mantenimientos.

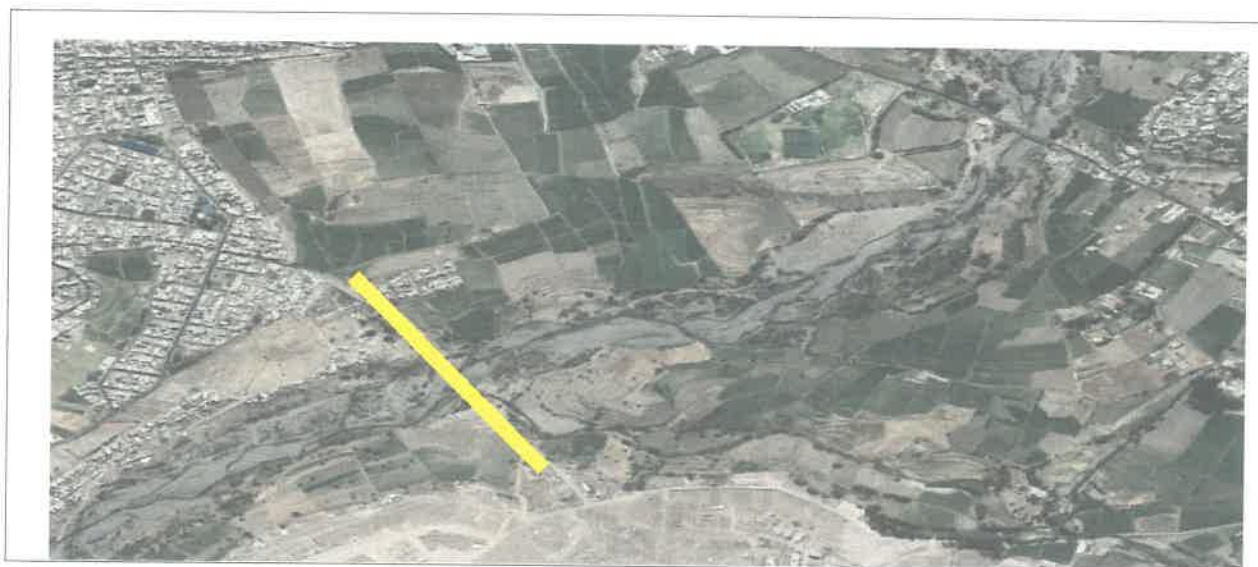
VI. CROQUIS DE UBICACIÓN E INSTACIONES EN RIESGO

Por el Rio Sabandia, cruza la infraestructura pública de servicio de gas, está la red de gas que abastece a la ciudad de Arequipa, y se encuentra soterrada esta debajo del cauce a unos 2 metros de profundidad, y en caso de una avenida importante esta podría colapsar al no estar adecuadamente protegida.
